INFLUÊNCIA DA PERCENTAGEM DE ARMADURA CONVENCIONAL NO COMPORTAMENTO À FLEXÃO DE VIGAS REFORÇADAS COM SISEMAS DE CFRP

J.A.O. Barros¹, J.M. Sena Cruz² e D.C. Portela³

Com o objectivo de avaliar a contribuição dos laminados de fibras de carbono (CFRP) no comportamento do betão armado fendilhado foi efectuada uma campanha de ensaios experimentais em vigas. A influência da relação entre a percentagem de laminados e de armadura convencional no comportamento das vigas foi investigada. Neste trabalho os ensaios efectuados são descritos e os resultados obtidos são analisados.

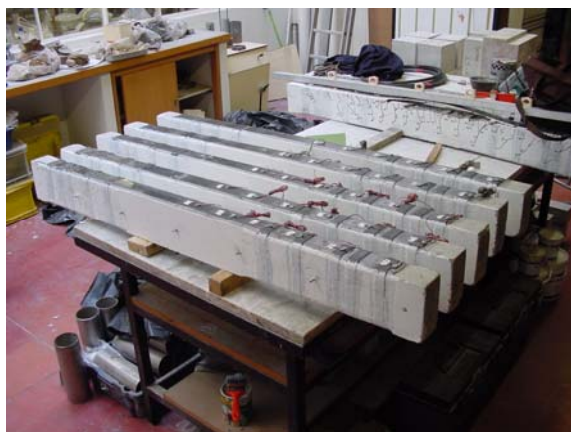
Fig. 7 – Vigas reforçadas

Decorridos, pelo menos três dias após a aplicação das faixas de manta, procedeu-se à colagem dos extensómetros nos locais previamente estabelecidos (ver Figura 3). Na Figura 7 inclui-se uma foto com o aspecto das vigas reforçadas, prontas a serem ensaiadas.

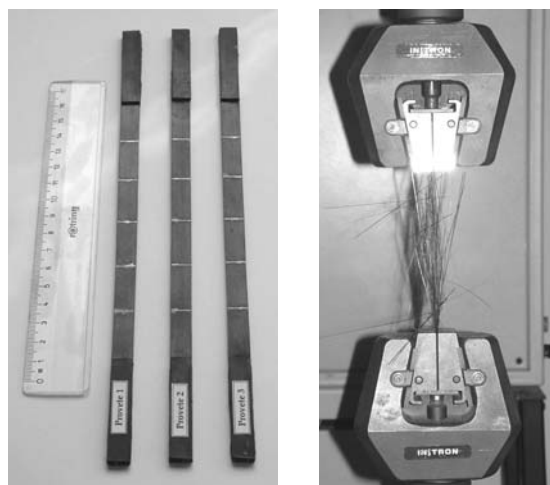
Fig. 8 – Caracterização experimental do comportamento à tracção dos laminados de CFRP

O comportamento à tracção dos laminados (com as fibras na direcção da força de tracção) foi avaliado em provetes (ver Figura 8) com 9.59 ± 0.09 mm de largura e 1.45 ± 0.005 mm de espessura (média de 15 medidas), que segundo o fabricante, têm propriedades similares às dos laminados aplicados nas vigas. A descrição dos ensaios de tracção uniaxial e do equipamento utilizado encontra-se em outro trabalho [Sena Cruz *et al.* (2001)]. Segundo os resultados obtidos, o módulo de elasticidade e a resistência à tracção destes laminados é de 153GPa e 1741MPa, respectivamente.

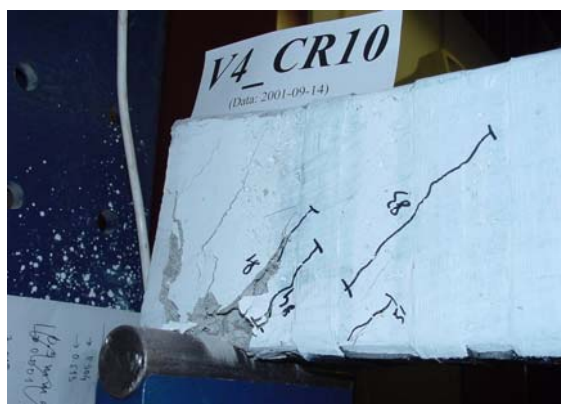
Fig. 17 – Modos de rotura típicos nas vigas da série CR

A Figura 17 ilustra os modos de rotura típicos ocorridos nas vigas da série *CR*. A não existência de qualquer estribo no tramo central das vigas está na base da ocorrência da encurvadura da armadura de compressão, na maior parte das vigas reforçadas com $\phi 6$ e $\phi 8$, conduzindo ao destacamento do betão de recobrimento em compressão. Nas vigas armadas com varões de 10mm de diâmetro, dado que a carga de rotura foi próxima dos 100kN, ocorreu esmagamento do betão sobre os apoios, motivado por deficiente reforço ao corte e confinamento do betão desta zona.
